МАТЕРИАЛЫ VII МЕЖДУНАРОДНОЙ  
НАУЧНО-ПРАКТИЧЕСКОЙ КОНФЕРЕНЦИИ

ФУНДАМЕНТАЛЬНЫЕ И ПРИКЛАДНЫЕ АСПЕКТЫ ГЕОЛОГИИ, ГЕОФИЗИКИ И ГЕОЭКОЛОГИИ  
С ИСПОЛЬЗОВАНИЕМ СОВРЕМЕННЫХ ИНФОРМАЦИОННЫХ ТЕХНОЛОГИЙ

**НЕГАТИВНОЕ ВЛИЯНИЕ ОПАСНЫХ ГЕОЛОГИЧЕСКИХ ПРОЦЕССОВ И АНТРОПОГЕННОЙ ДЕЯТЕЛЬНОСТИ НА ПРИРОДНЫЕ ЛАНДШАФТЫ СОЧИНСКОГО НАЦИОНАЛЬНОГО ПАРКА НА ПРИМЕРЕ ОПОЛЗНЯ «КЕСЯН» В СЕЛЕ СЕРГЕЙ-ПОЛЕ**

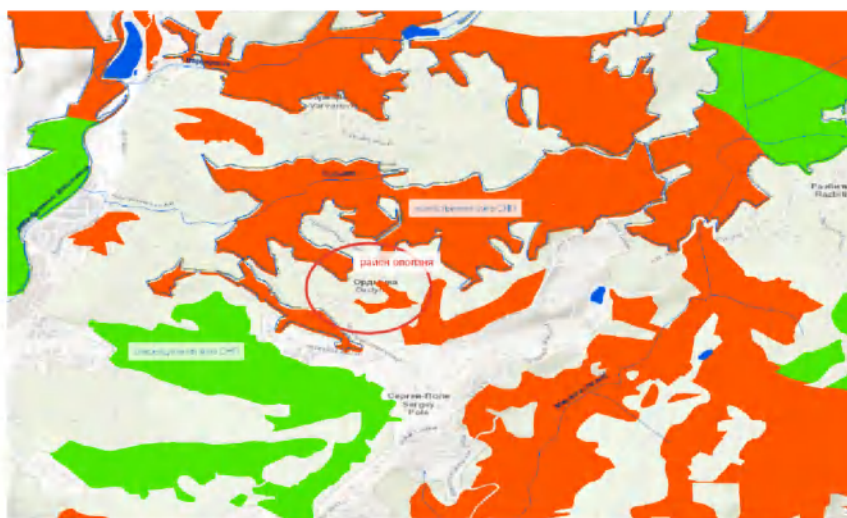
Рис. 1. Район оползня «Кесян» с контурами зон СНП

Таким примером стал катастрофический оползень в селе Сергей-Поле Лазаревского района г. Сочи. Оползень произошел 5 октября 2021 г. в 3 часа ночи. В результате оползня был снесен новый коттеджный поселок «Горная Поляна» состоящий из 20 частных домов, 2 домовладения и сорван со свай дом местного жителя А.Кесяна. Участок застройки граничит непосредственно с 94 кварталом Дагомысского лесничества СНП и расположен в водораздельной части северо-западного склона долины р. Восточный Дагомыс (рисунок 1). Здесь формируются истоки притока второго порядка, впадающего в приток первого порядка - р. Ордынка. Язык оползня с нижними коттеджами сместился на территорию Сочинского национального парка. Что делать с таким «приобретением» никому неизвестно.

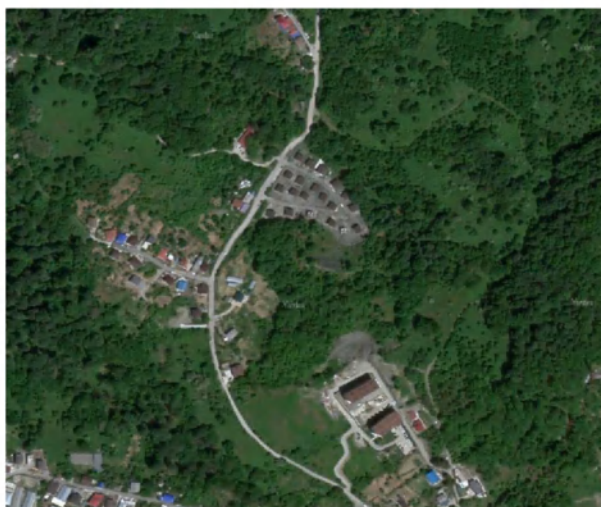
Рис. 3. Вид на коттеджный поселок до схода оползня

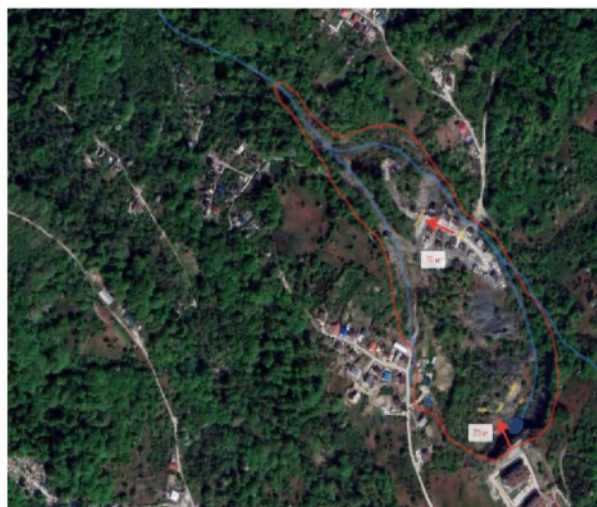
Рис. 4. Вид на коттеджный поселок после схода оползня

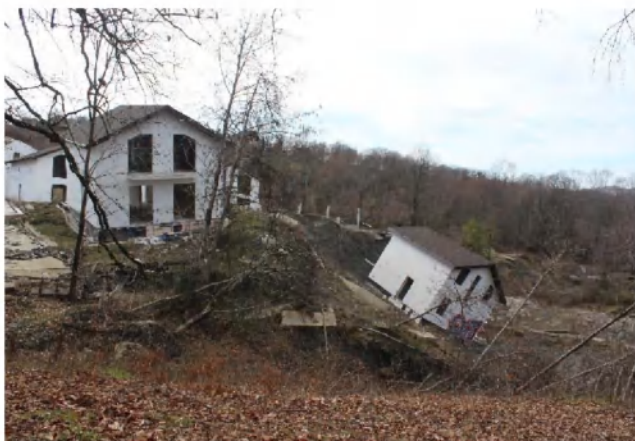
На территорию СНП снесены два нижних коттеджа и два домовладения. Домовладения разрушены полностью. Они были сброшены оползнем в образовавшиеся по краям языка балки с водотоками. Причем, построенные на плитном фундаменте, коттеджи остались совершенно целы. (рис. 5). На участке СНП в головной части оползня полностью изменился ландшафт. Здесь образовались глубокие рвы, обрывы, водоем (рис. 6).

Рис. 5. Вид на коттеджи после оползня и разрушения поселка

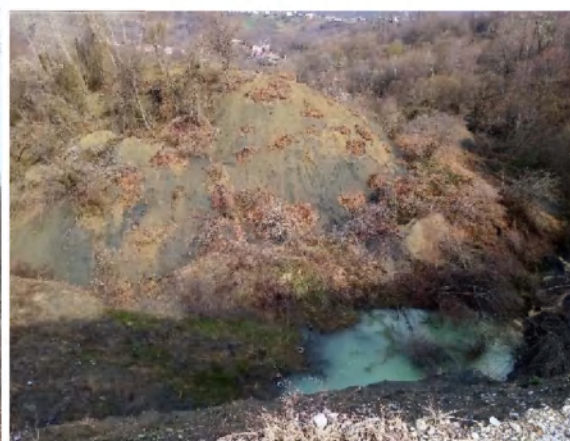
Рис. 6. Вид на голову и образовавшийся водоем
