Юбилейный сборник
научных трудов

ПАМЯТНИКИ ИСТОРИИ И КУЛЬТУРЫ ПОДНОЖИЯ ГОРЫ АЧИШХО В БАССЕЙНЕ РЕКИ МЗЫМТА

Целью обследования являлась оценка текущего состояния, фотофиксация, определение точного местонахождения, а также снятие размеров занимаемой площади с выделением охранных зон для каждого объекта дольменной группы.

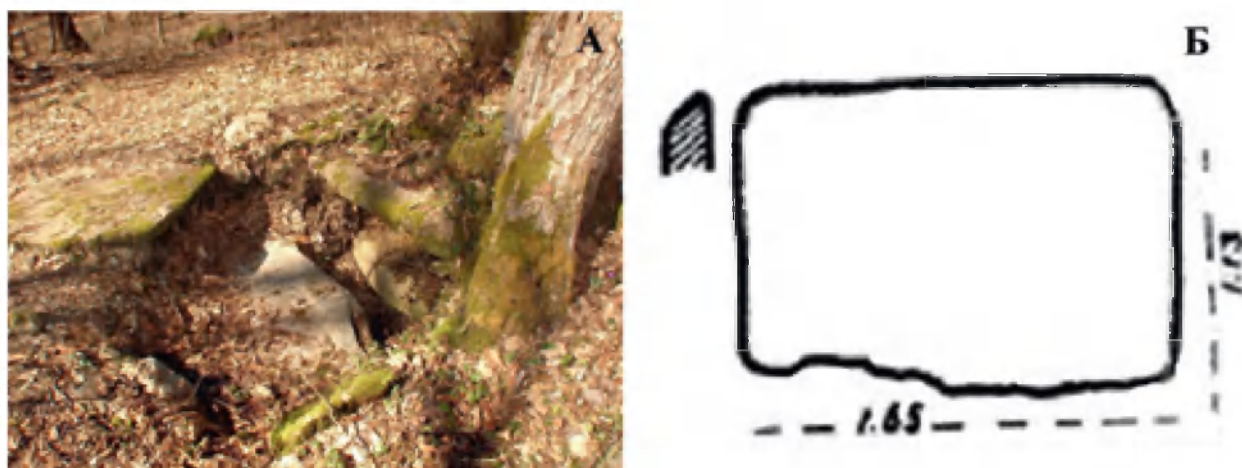
Дольмен № 3 плиточный. Два крупных дерева в процессе роста разрушили дольмен, переместив детали его конструкции. Одна (задняя) плита перемещена корневой системой дерева, и стоит с наклоном внутрь под углом около 45° . Перпендикулярно ей располагается под незначительным наклоном наружу боковая юго-восточная плита, также перемещенная корнями дерева. К юго-западу от них горизонтально лежит прямоугольной формы пяточный камень, западный угол которого перекрыт крупной плитой, – вероятно, крышей камеры (рис. 3). Фасад дольмена, судя по положению описанных плит, был ориентирован на юго-запад, фасадная плита не сохранилась.

Высота дольмена от современной дневной поверхности 0.62 м. Ширина пяточного камня 1.05 м, длина не определяется; его короткая западная сторона перекрыта почвенным слоем, а восточная перекрыта юго-восточной боковой плитой.

Размер предполагаемой крыши 1.58x1.20 м. Толщина плит 0.28-0.30 м. Центр дольмена расположен на расстоянии 511.3 м к северо-западу (азимут 300 град.).

Рис. 3. Дольмен плиточный № 3. Общий вид дольмена (А) и схема плиты перекрытия (Б).

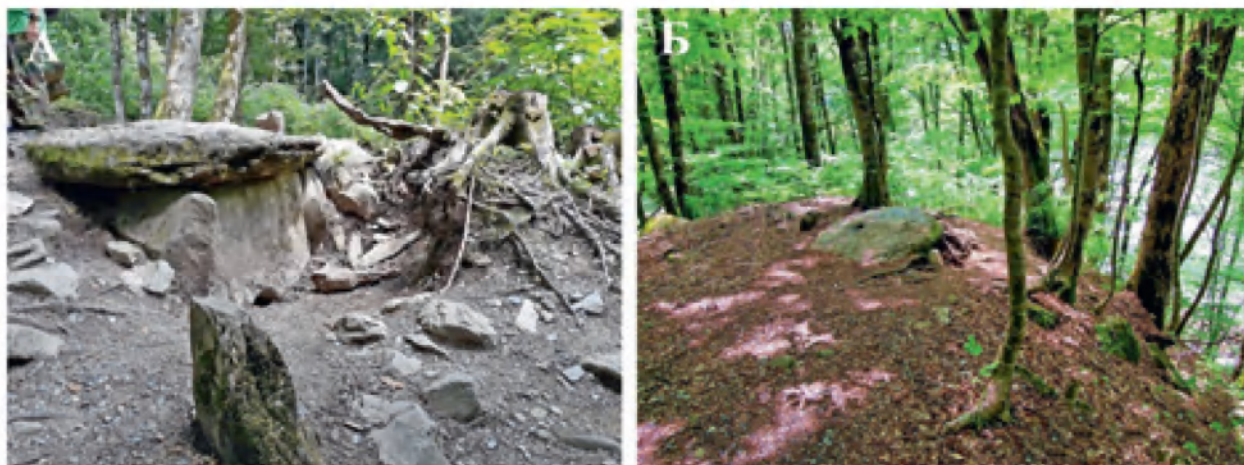
В настоящее время край размываемого рекой берегового обрыва подступил непосредственно к дольмену № 4 и колодцеобразной гробнице № 1, таким образом, находятся под угрозой обрушения.

Дольмен № 4 плиточный. Плита перекрытия неправильной подквадратной формы, плоская, в центре сделано квадратное углубление размером 0.15x0.15 м и глубиной в центре до 3 см. Плита выступает на 0.10-0,15 м вперед над фасадной плитой, северный край перекрыт почвенным слоем. Размер видимой части плиты перекрытия 1.75x1.88 м. Высота ее над современной дневной поверхностью 1.22 м. Боковые плиты выступают за фасадную на 0.10-0.15 м. Толщина плит 0.27-0.28 м.

Рис. 4. Дольмен плиточный № 4. Общий вид дольмена (А), обрывистый склон возле мегалита (Б).

Фасад дольмена ориентирован на юг, фасадная плита плоская, ровная. Отверстие круглой формы, диаметр около 0.40 м, примерно 2/3 отверстия скрыто под почвенным слоем. Центр дольмена расположен на расстоянии 558.1 м к северо-западу (азимут 300 град.) (рис. 4).

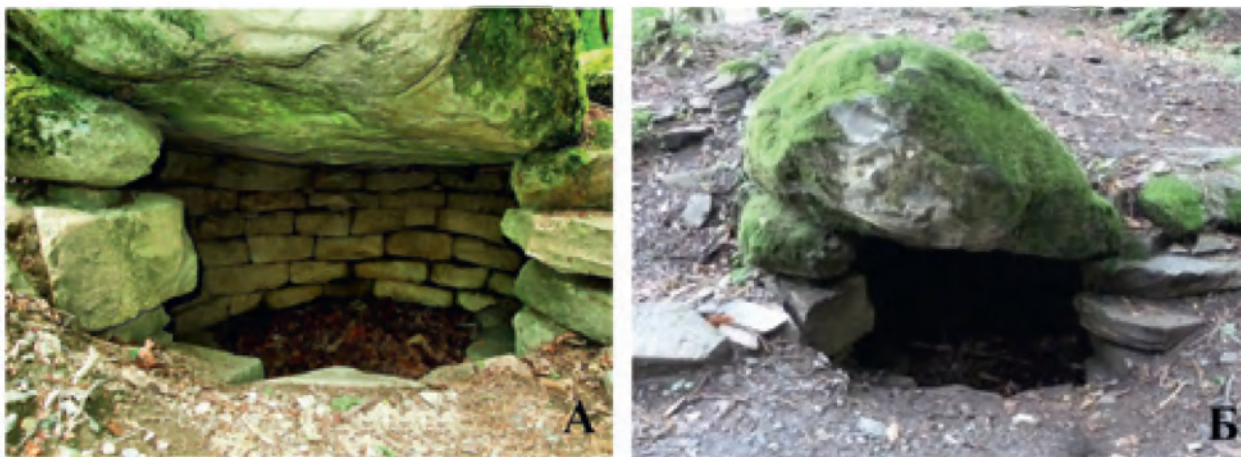
Колодцеобразных гробниц на рассматриваемой территории три. Все в полуразрушенном состоянии. Первая расположена возле четвертого дольмена. Скрытая под почвенным слоем часть гробницы круглой формы через пролом в восточной стене была осмотрена изнутри. Гробница сложена насухо из семи рядов небольших каменных блоков размерами 0.30x0.25 м и толщиной около 0.2 м. Блоки уложены со смещением ряда на размер от четверти до половины длины. Вход образован двумя боковыми блоками, перекрытыми одной горизонтальной плитой, длина которой 0.95 м (рис. 5).

Рис. 5. Колодцеобразная гробница № 1. Кладка стен из небольших каменных блоков (А), общий вид гробницы (Б).

Вход квадратной формы, ориентирован на юг-юго-запад. Плита перекрытия гробницы из крупного валуна с уплощенной нижней поверхностью, образующей свод камеры, перекрывает ее южную половину. Размер валуна 1.74x1.27 м, толщина достигает 0.70 м. Северная часть перекрыта плитой меньшего размера. Ширина ее 0.70 м, длина не определяется, поскольку западный край перекрыт почвенным слоем

Высота плиты перекрытия над современной дневной поверхностью 0.94 м. Размер видимой части входа с внешней стороны 0.35x0.35 м, что составляет около 1/3 кладки, видимой с внутренней стороны. Часть стены с востока разобрана. Два крупных камня размерами 0.70x0.40 м и 0.35x0.30 м с восточной стороны от входа, возможно, являются остатками двора. Центр дольмена расположен на расстоянии 568.2 м к северо-западу (азимут 300 град.).

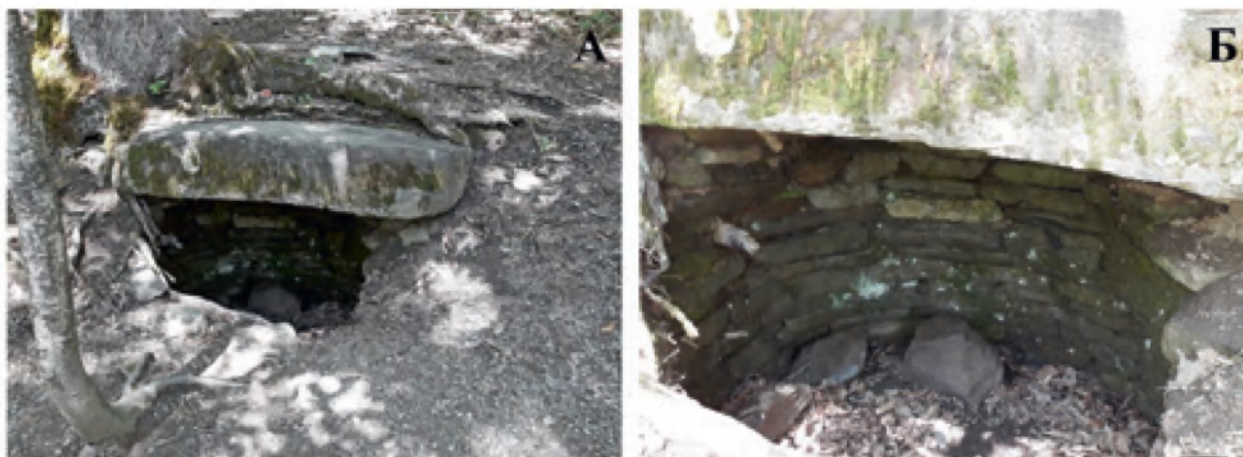
Вторая погребальная конструкция, удалена на 150 метров вверх по течению реки. Это скрытая под почвенным слоем часть гробницы круглой формы сложена насухо из десяти-двенадцати рядов небольших блоков размерами 0.25x0.15 м и толщиной около 0.12-0.15 м. Блоки уложены со смещением ряда на размер от четверти до половины их длины. Фасадная часть и прилегающие части стен гробницы утрачены (разобраны). Фасад, видимо, был ориентирован на юг с небольшим смещением к западу (рис. 6).

Из двух плит, которые первоначально составляли крышу гробницы, сохранилась лишь одна, северная. Южный край плиты прямой, по этой линии она соединялась с утраченной южной плитой перекрытия. Северная ее часть скрыта под почвенным слоем и мощной корневой системой дерева, край плиты, по-видимому, полукруглый. Размер видимой части крыши 1.82x0.40 м, толщина до 0.32 м. Высота плиты перекрытия над современной дневной поверхностью 1,35 м. Центр гробницы расположен на расстоянии 680 м к северо-западу (азимут 309 град.).

Рис. 6. Колодцеобразная гробница № 2. Общий вид гробницы, обнаруженной Л.Н. Соловьевым (А), кладка камеры гробницы из каменных блоков (Б).

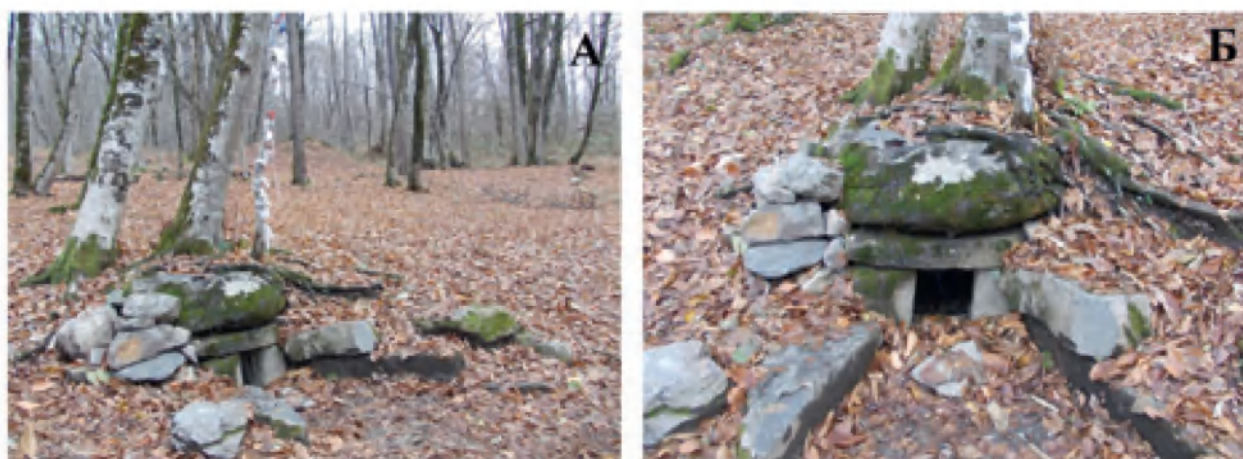
Третье сооружение также относится к типу колодцеобразных гробниц. Скрытая почвенным слоем часть гробницы круглой формы, сложена насухо из семи — девяти рядов небольших блоков размерами 0.10x0.25 м и толщиной около 0.15 м. Блоки уложены со смещением ряда на размер от четверти до половины их длины (рис. 7).

Вход квадратной формы, ориентирован на юг, образован двумя вертикальными блоками высотой 0.40-0.42 м, толщиной 0.30-0.35 м, перекрытыми горизонтальной плитой, длиной 0.80 м. Внешняя поверхность плиты перекрытия гробницы полусферической формы, внутренняя, образующая потолок камеры — уплощенная, сверху плита на 1/3 площади закрыта корнями растущего дерева и почвенным слоем.

Часть корней проросла внутрь камеры гробницы и интенсивно ее разрушает. Ширина плиты перекрытия 1.2 м, толщина достигает 0.38 м, длину невозможно точно определить из-за сильно разросшихся корней дерева.

Верхняя сторона нижней плиты входного отверстия находится на уровне дневной поверхности, боковые блоки – возвышаются над ней, отверстие квадратной формы размером 0.35x0.35 м. Высота плиты перекрытия над современной дневной поверхностью 0.84 м. Часть боковой стены с запада разобрана и прикрыта случайным камнем. Из крупных камней размером около 0.3x0.7 м перед фасадом выложен трапециевидный в плане дворик, западная стенка которого частично разрушена. Западная стенка дворика сохранилась на длину 0.77 м и состоит из одного камня шириной 0.34 м. Восточная стенка длиной 1,66 м состоит из трех камней, выложенных в ряд, ширина стенки от 0.2 до 0.38 м, толщина около 0.15 м. Центр дольмена расположен на расстоянии 554.3 м к северо-западу (азимут 304 град.).

Рис. 7. Колодцеобразная гробница № 3. Общий вид гробницы и курганного могильника (А), вид на фасад гробницы с двориком (Б).

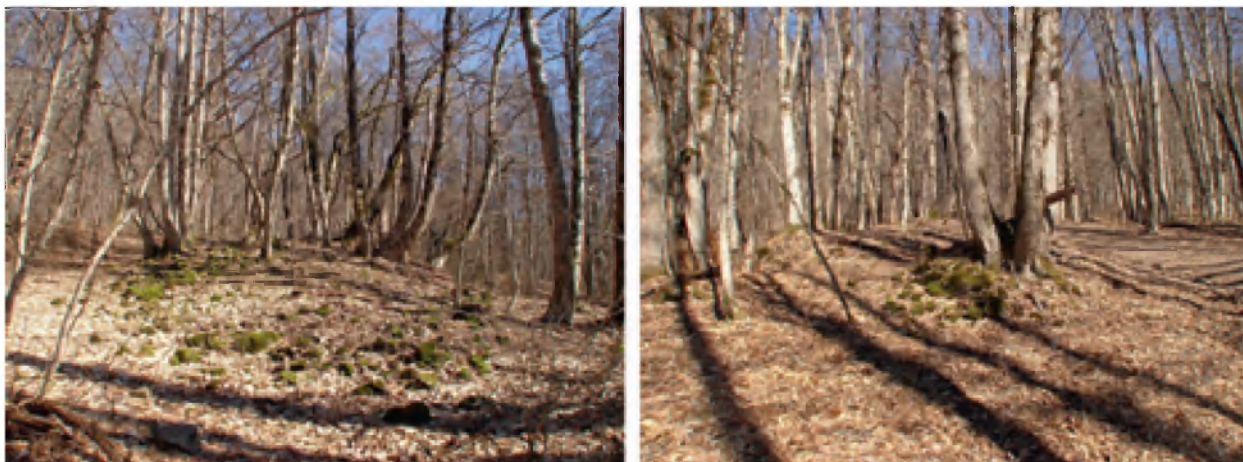
Погребения заметны по насыпям, околнуренным кольцевидной каменной обкладкой. Некоторые насыпи имеют круглую форму, но большинство – овальную, обычно вытянутую по направлению с запада на восток. Часть курганов расположены в непосредственной близости с дольменами и колодцеобразными гробницами, что доказывает обитаемость данной территории с древнейших времён (рис. 9).

Рис. 9. Насыпи на территории курганного могильника.

Высота курганных насыпей обычно не превышает 0.5 м, но встречаются и высокие – до 1.5 метров. Большинство их оснований в диаметре от трёх до пяти 5 м, но есть, и в три раза больше. Кольцевидная обкладка курганов выполнена камнями небольших размеров неправильной формы в 3-5 слоёв, на крупных насыпях она достигает 6-8 ярусов.

В настоящее время территория памятника находится в целом в удовлетворительном состоянии. Несмотря на близость к населённому пункту и большие размеры могильника здесь не отмечено грабительских раскопов, которые обычно сопутствуют курганные погребения в других частях города. Большинство насыпей, особенно на открытых местах, хорошо просматриваются и сохраняют каменную наброску.

Вместе с тем за последние восемь лет стали проявляться тенденции по ухудшению состояния памятника. В процессе роста деревьев увеличивается площадь затенённых площадей, где активно распространяется подлесок, кустарниковая растительность и травяной покров. Всё это приводит к росту числа заросших курганов, их засорённости упавшими ветвями, сухими стволами деревьев. Вследствие дождевых потоков и оползневых процессов на склоне часть захоронений «нивелируется» и становятся мало заметными.

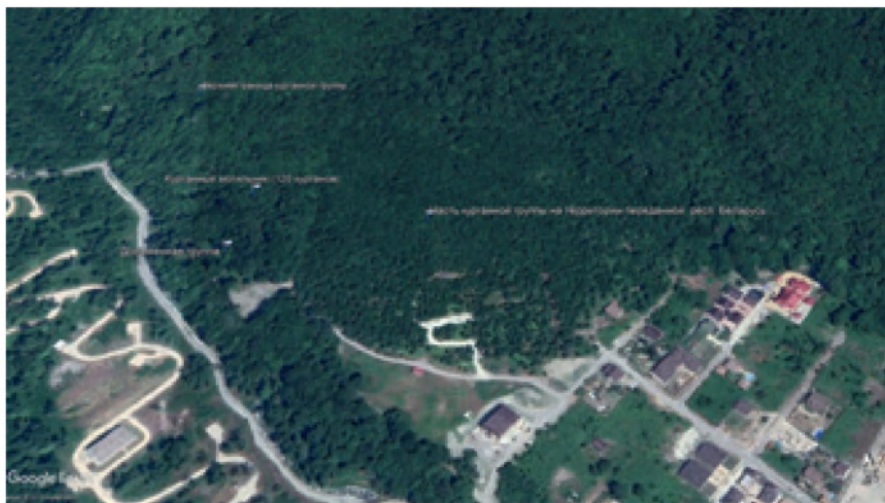
Рис. 10. Спутниковый снимок территории памятников археологии: «Дольмены. Группа дольменов. III-II тыс. до н.э.» и «Курганный могильник (около 120 курганов)».

Издавна через него проходили пути на правый берег реки, к вершине горы Ачишхо и к Хмелевским озёрам (Тарчевский, 2014). С 30-х годов прошлого века эти места становятся популярным туристическим маршрутом. Немного позже начинается активное хозяйственное освоение части урочища. На его окраине возникают фундучные и сливовые сады, развитие которых с 60-х годов осуществляло созданное Краснополянское пчеловодство (рис. 10).

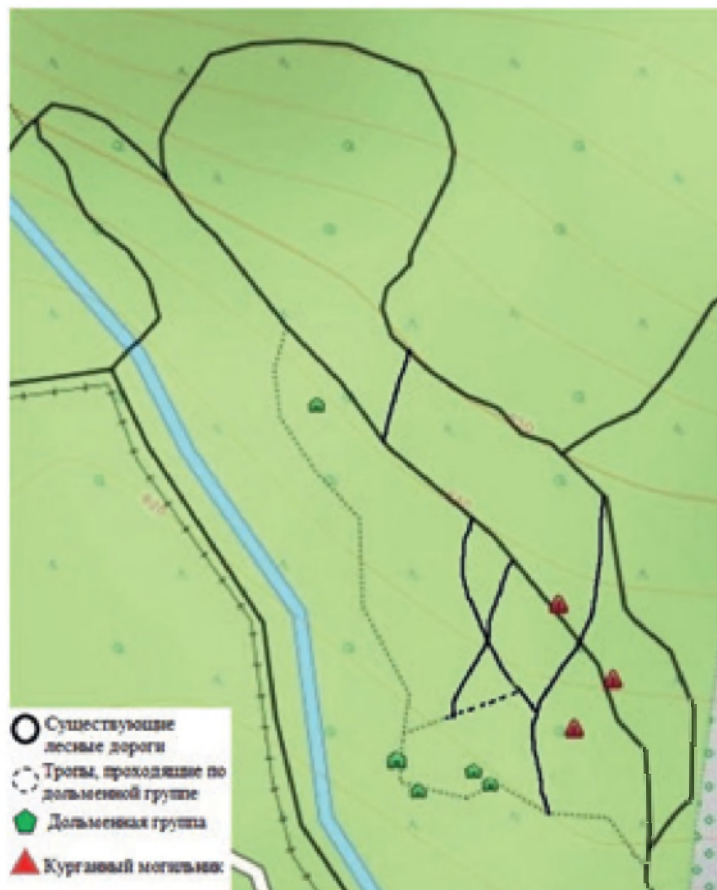
Являясь на протяжении многих десятилетий транзитным пунктом в маршрутах к вершине Ачишхо и Хмелевским озёрам, а также зоной садоводства, урочище Крестинюки обладает многочисленными лесными дорогами, проходящими как по территории дольменной группы, так и захоронениям курганного могильника (рис. 12).

Рис. 12. Схема расположения объектов и тропиночно-дорожной сети.

Изучение данного вопроса подтвердило существование проблемы. Оказалось, что по могильнику площадью немногим более 4-х гектаров в границах национального парка, проходят две достаточно широкие и наезженные грунтовые дороги, которые затем закольцовываются ближе к подножию горы Ачишхо. В 2008 году при постановке памятника на государственный учёт в его описании была указана лишь одна такая дорога.

Кроме того, «верхняя» дорога имеет ответвление, уходящее по территории захоронения на северо-восток в горный склон. В некоторых местах дороги раздваиваются и, проходя через курганы, соединяются вновь. Есть сведения, что они используются водителями квадроциклов и автомобилей высокой проходимости для подвоза людей на рекреационные объекты и памятники природы.

Сложившаяся ситуация требует не только более предметного анализа дорожной сети, но и принятия мер по ограничению количества проездных путей.
